# Uppföljning av faunaåtgärder på väg 21, Önnestad – Hässleholm

Region syd, Skåne län

Dokumenttitel: Miljöuppföljning\_faunaåtgärder\_väg\_21\_Önnestad-Hässleholm

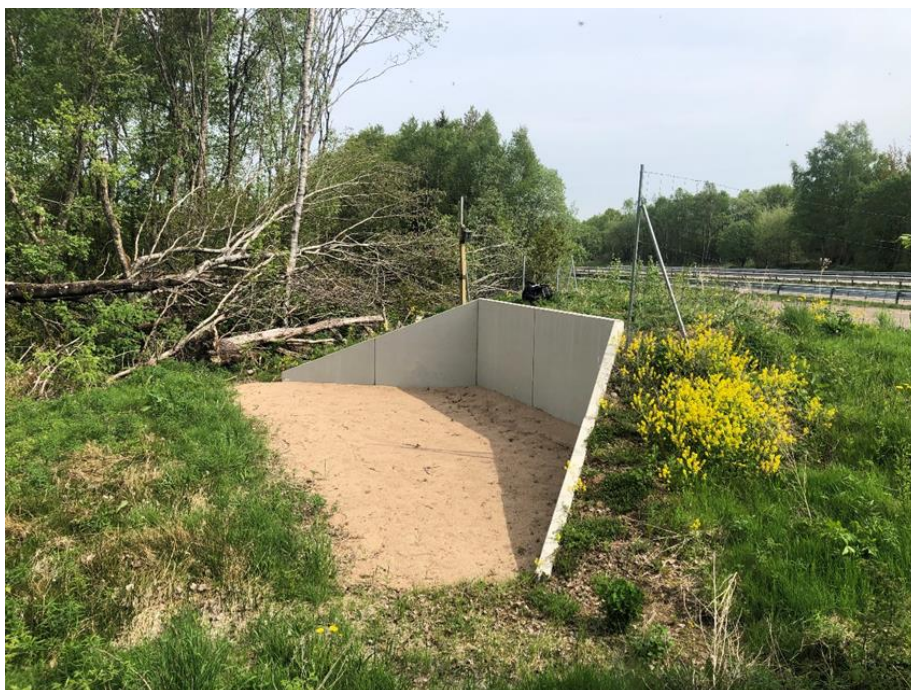
**Figur 3. Bilden visar ett liknande uthopp som de på väg 21.**

**Det här finns vid väg E6 på Hallandsåsen.**

På sträckan har uthopp placerats. Syftet med uthoppen är att djur som eventuellt kommer ut på vägbanan ska ha en plats att hoppa tillbaka till natursidan (Figur 3). Vid uthoppen på sträckan är höjden från marken på natursidan till marken på vägsidan 165 cm.

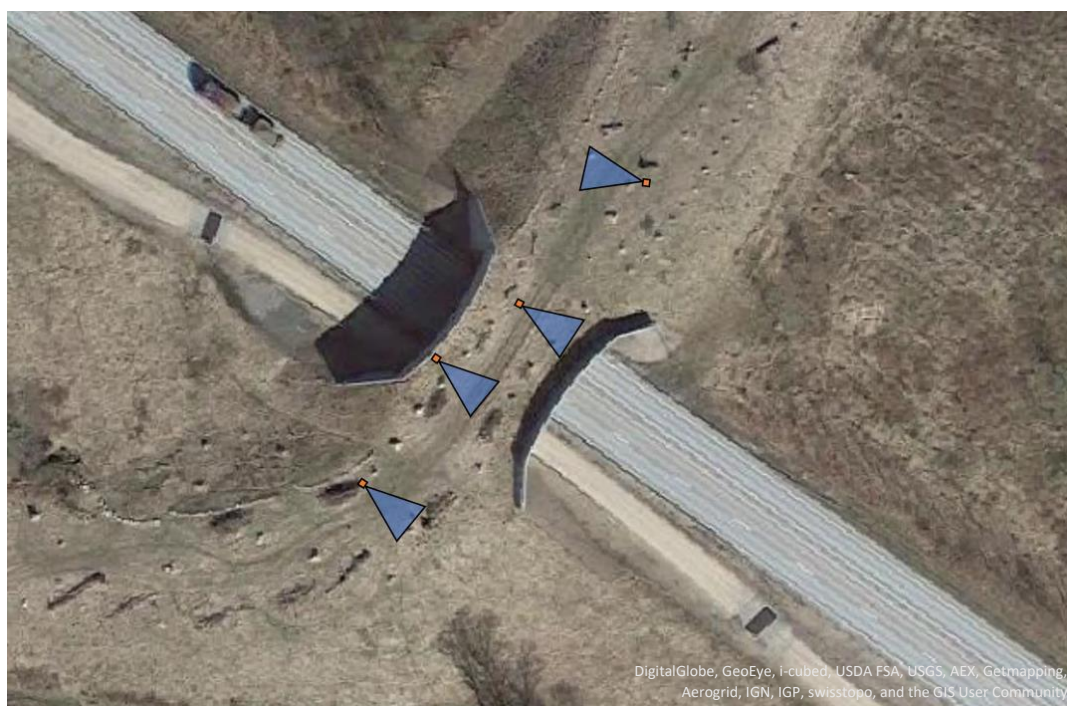
**Figur 6. Skissen visar hur fyra kameror som varit placerade på faunabron.**

**Dessa fyra har använts för att analysera faunabrons funktion. De blåa konerna motsvarar ungefärligen kamerornas detektionsyta.**

Tre olika kameramodeller från Reconyx användes, PC900 (2st), PC900C (1st) och HyperFire 2 (1st). Kamerorna aktiveras av de djur som rör sig framför kamerans detektor. Detektorn har en räckvidd på cirka 20-30 m. Samtliga kameror var inställda för att ta tre bilder i snabb följd vid aktivering.
